### **Praxisbeispiel Oldenburg**

**Bei der Parkhaussanierung den Betrieb am Laufen halten**

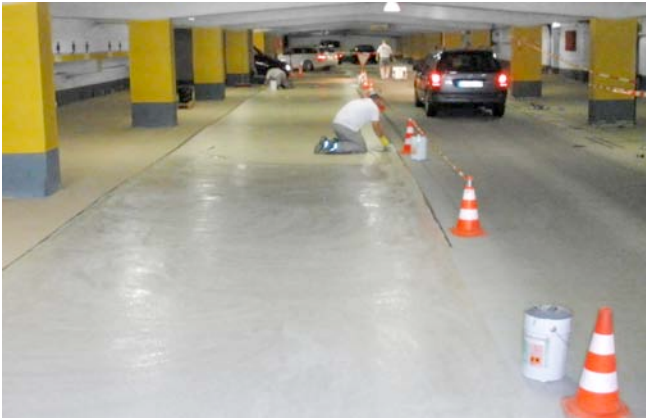
Bild 1

Mit modernen PMMA-Beschichtungssystemen das Parkhaus sanieren und den Betrieb am Laufen halten.

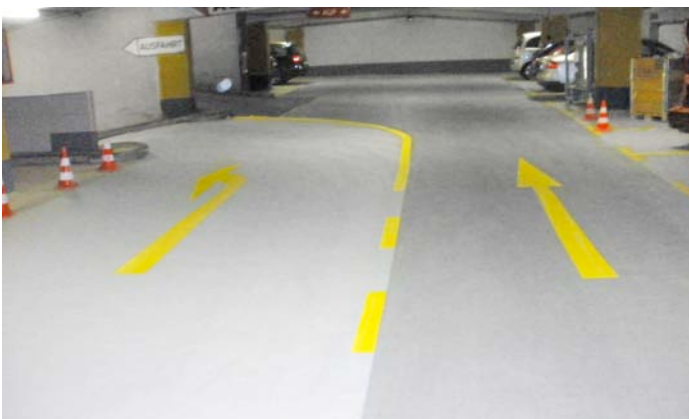
Bild 2

Mittlerweile der sechste Bauabschnitt: Das ca. 1.300 qm große Zwischendeck wurde Substanz erhaltend mit dem WestWood Cryl-Dickschichtsystem saniert.

Nach mehr als 40 Jahren hoher mechanischer Belastung und stetig herein getragendem Schleppwasser wies der alte ungeschützte Betonuntergrund auf ca. 150 qm oberflächliche Schadstellen auf. Nachdem die Gesamtfläche kugelgestrahlt, Risse per Injektionsverfahren verpresst und die schadhaften Bereiche fachmännisch instand gesetzt wurden, folgte die Applikation des WestWood Cryl Dickschichtsystems. Zuerst grundierten die Fachverleger den Beton. Danach zogen sie mit einer Kelle den mechanisch hoch beständigen Verlaufmörtel ca. 2 mm dick auf. Die Flächen der Parkbuchten wurden direkt mit feuergetrocknetem Quarzsand (0,7 bis 1,2 mm) abgesandet. Anschließend kehrten sie den Überschuss auf, saugten lose Bestandteile ab und versiegelten die Flächen mit dem Wecryl Finish 288 in einem pflegeleichten mittelgrauen Farbton.

Die besonders stark beanspruchten Flächen der Fahrwege und Rampen wurden nicht abgesandet. Hier kam auf dem Verlaufmörtel eine Verschleißschicht aus Strukturbelag zum Einsatz. Diese spezielle Quarz-Harz-Mischung wird ebenfalls mit der Kelle aufgezogen und zeichnet sich durch seine extrem hohe Abriebfestigkeit aus.
