Objektbericht

**Parkhaussanierung  
Oberflächenschutzsystem OS 14**

Ulm, Deutschland

# Parkhaussanierung höchst rissüberbrückend

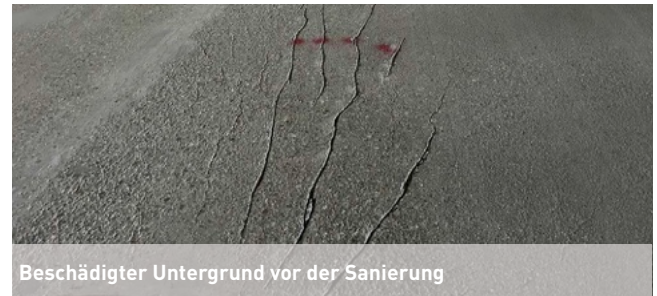
Beschädigter Untergrund vor der Sanierung

Das Parkhaus des Universitätsklinikums Ulm wurde auf einer Fläche von ca. 2.500 m<sup>2</sup> saniert. Der bestehende Betonuntergrund wies starke Abnutzungen und Schäden auf, weshalb umfassende Betoninstandsetzungsarbeiten sowie eine Beschichtung erforderlich waren, um die Funktionalität und Langlebigkeit der Parkflächen wiederherzustellen.

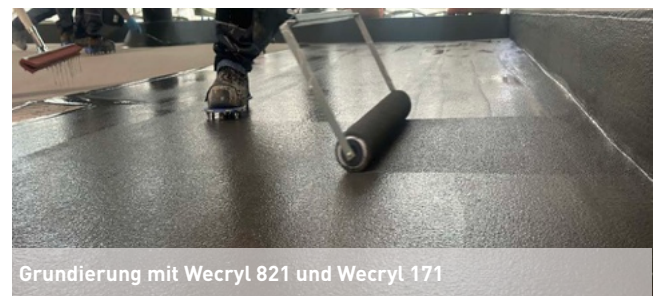
Grundierung mit Wecryl 821 und Wecryl 171

Für die Sanierungsarbeiten kam unser **Oberflächenschutzsystem OS 14** zum Einsatz. Dieses bietet eine zusätzlich erhöhte Rissüberbrückungsfähigkeit der hw0 auch ohne Vlies Einbettung gem. DIN EN 1062-7 Klasse B 4.2 (dyn. 1,0 mm [- 20 °C]) und Klasse A5 (stat. ≥ 5,0 mm [- 30 °C]).

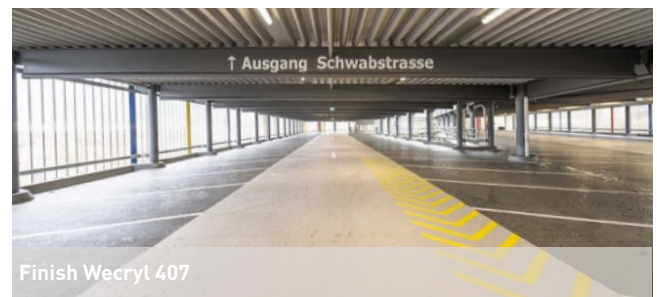
Finish Wecryl 407

Die Sanierung des Parkhauses wurde erfolgreich abgeschlossen und erfüllt nun alle Anforderungen an Belastbarkeit, Rissüberbrückung, Widerstandsfähigkeit sowie optische Qualität.
