Objektbericht

Fundamentsanierung

Windkraftanlage

in Berlin

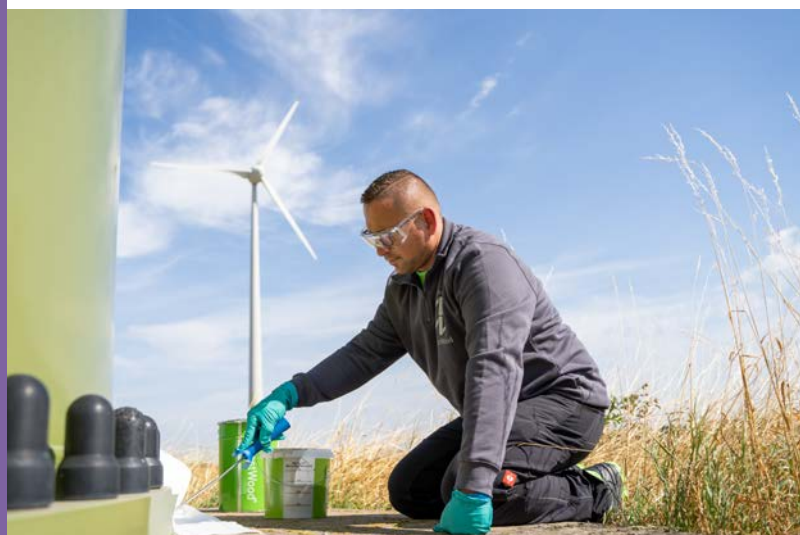
Notwendig wurde die Sanierung, da das in das Fundament eingedrungene Regenwasser in Frostperioden zu erheblichen Betonabplatzungen geführt hat.

Nun ist ein sicherer Betrieb wieder möglich und das Bauwerk für Jahre geschützt!  
Schadhafte Stellen im Beton wurden entfernt. Anschliessend wurde grundiert und ausgebessert. Nach wenigen Minuten wurde eine vliesamierte Abdichtung an den Kanten und der Fundamentfläche aufgetragen. Diese wurde mit einer weiteren Nutz- und Schutzschicht versehen.

eingesetzte Produkte:   Wecryl 176  
                              Wecryl R 230 /-thix  
                              Wecryl 488  
                              Wecryl 810  
                              Wecryl 825  
                              Quarzsand 0,7-1,2  
                              WeVlies
